경질 소재 가공 시 Collet 내부의 스크래치에 대하여

모든 사용자 용

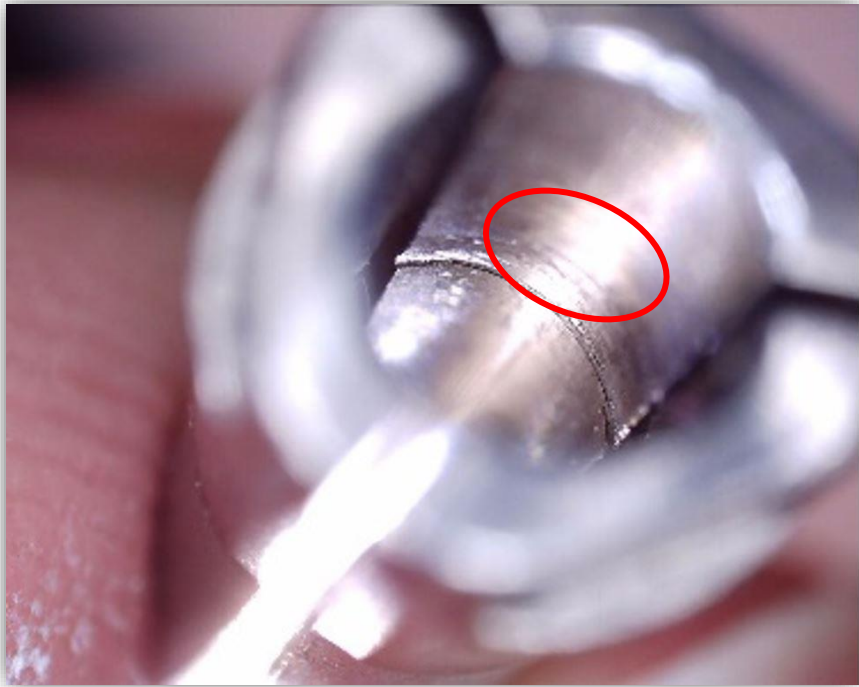
PMMA와 같은 경질 소재를 주로 가공하면 단기간 사용에도 Collet 내부에 스크래치가 발생할 수 있다.

소프트웨어에서 밀링 Strategy에 과도한 톨패스로 셋팅되었을 때 발생할 수 있는데 이유는 엔드밀(Bur)을 잡고 있는 Collet에 무리하게 부하가 가해지면 엔드밀은 Collet에서 미끄러 지고 그 결과 Collet 내부에 스크래치가 발생 할 수 있다.

밀링 조건 검토 : 권장 밀링 조건은 다음과 같다.

- ✓ Z-pitch : 0.3~0.45mm
- ✓ XY feed speed : 1200mm/min
- ✓ XY Step Over : 50%

결과적으로 Collet의 내부를 조기 마모 시킬 수 있기 때문에 권장 밀링 조건 이하로 사용하면 조기 마모를 방지할 수 있다.

추가로 엔드밀과 Collet 사이에 이물질이 들어갈 수 있으니 엔드밀 교환 시 Collet을 청소를 해주면 좋다.
